**СОСТОЯНИЕ БЕЗОПАСНОСТИ ПОЛЕТОВ  
В ГРАЖДАНСКОЙ АВИАЦИИ ГОСУДАРСТВ-УЧАСТНИКОВ СОГЛАШЕНИЯ  
О ГРАЖДАНСКОЙ АВИАЦИИ И ОБ ИСПОЛЬЗОВАНИИ  
ВОЗДУШНОГО ПРОСТРАНСТВА В 2025 г.**

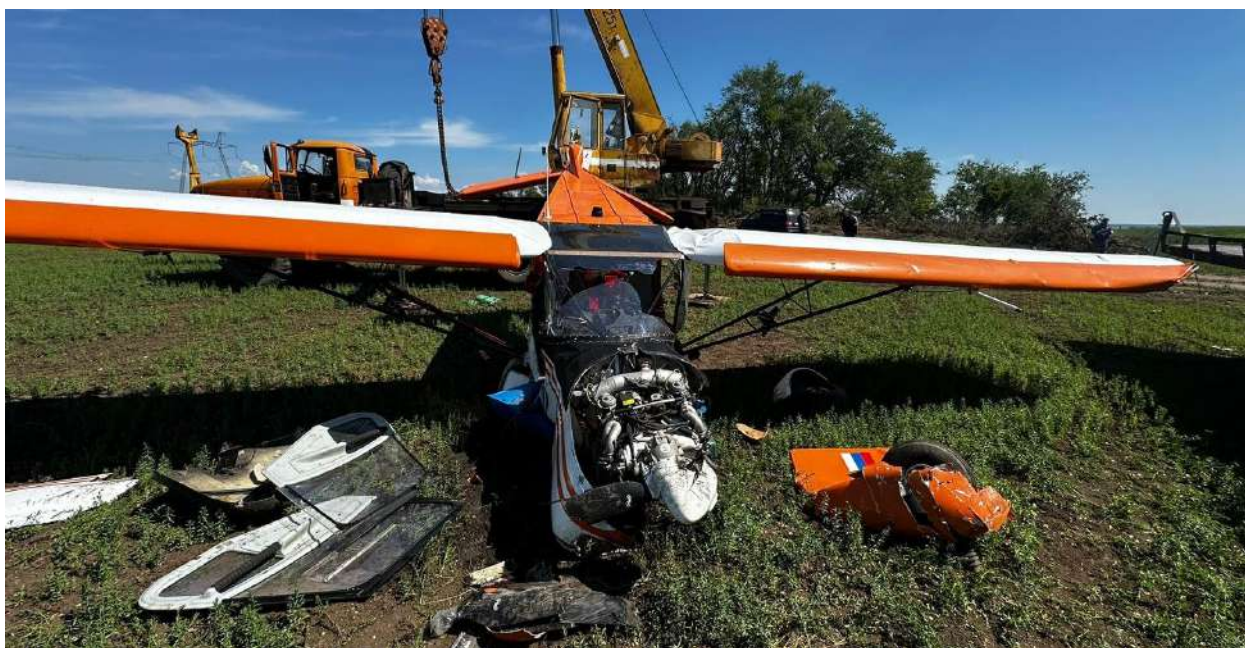
При осмотре ВС на месте хранения (после эвакуации с места АП) комиссия обнаружила, что трос управления рычагом привода дроссельной заслонки правого (по направлению полета ВС) карбюратора в узле крепления не зафиксирован, свободно перемещается относительно рычага, сигнальная метка положения (кембрик) на конце троса отсутствует.

Рассоединения троса с рычагом управления привода дроссельной заслонкой правого карбюратора в полете произошло в результате самопроизвольного отворачивания самоконтрящейся гайки.

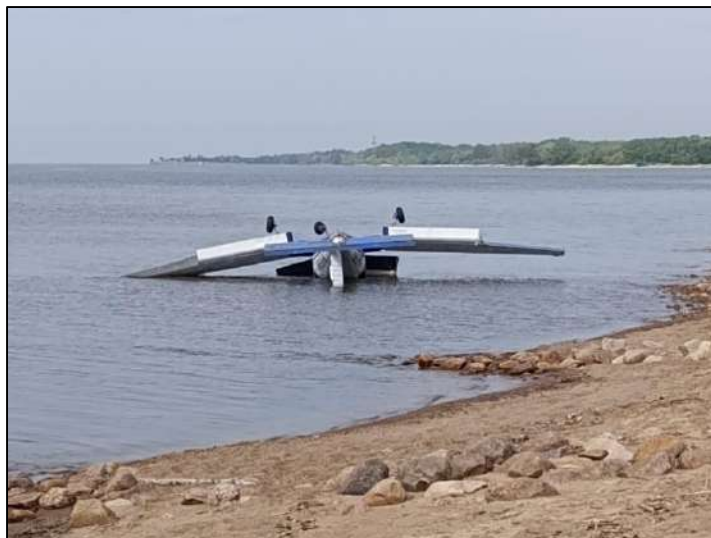
В процессе исследований механизма управления ВИШ самолета «Дельфин-3» на элементах контактной системы (контакты и кольца редуктора исполнительного механизма управления ВИШ) обнаружены отложения солей жесткости воды и коррозия, что, наиболее вероятно, явилось причиной его отказа в полете.

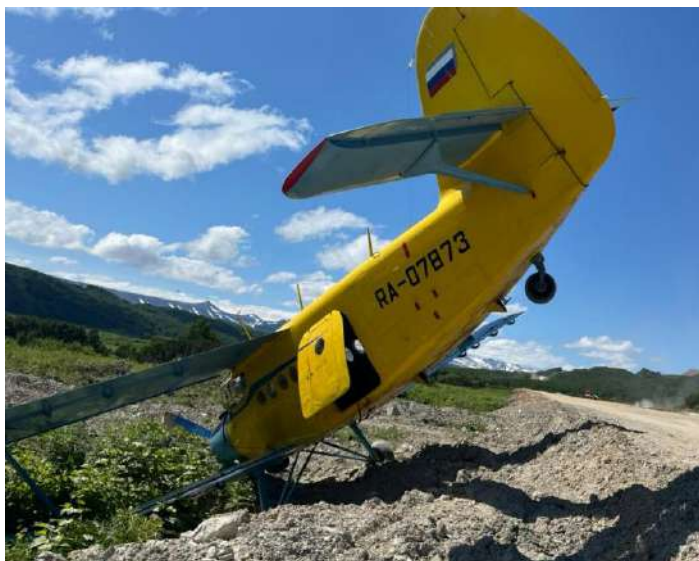
После установки тормозного шланга тормозной системы в исходное положение путем поворота тройника, торможение правого колеса шасси восстановилось. Таким образом, наиболее вероятно, повреждения элементов тормозной системы получены в результате «зарывания» колес шасси в каменистый грунт после выкатывания ВС за пределы ВПП.

Вследствие повреждений тормозного шланга и деформации тройника тормозной системы правого колеса, полученных при «зарывании» его в каменистый грунт, состояние тормозной системы и причину нарушения ее работоспособности в процессе пробега установить не представляется возможным.

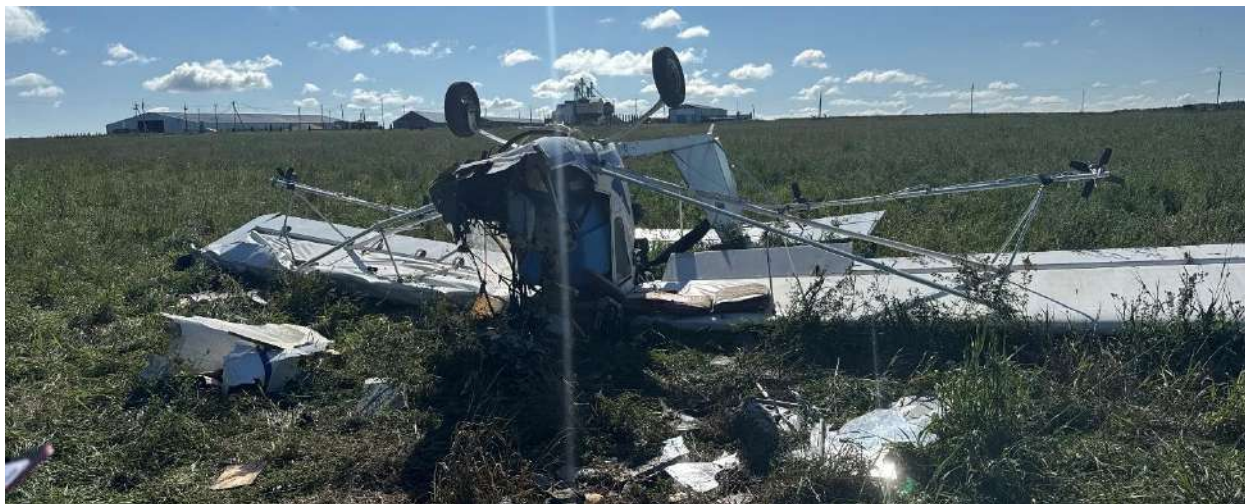
В процессе осмотра ВС после АП комиссией было установлено, что в системе продольного управления самолетом допущен неправильный монтаж (соединение) тросовой проводки системы управления рулем высоты. При правильной сборке отклонение РУС на себя приводит к отклонению РВ вверх (на кабрирование).

Комиссия считает, что в процессе разбега при взятии РУС «на себя» не происходил подъем носового колеса. Это может объяснить дистанцию разбега, значительно превышающую указанную в РЛЭ. Пилот, не получив ожидаемой реакции самолета на отклонение органов управления «на себя», наиболее вероятно, отдал РУС «от себя», что привело к отрыву самолета от земли, набору высоты, потере скорости с последующим сваливанием и столкновением с земной поверхностью.
