**СОСТОЯНИЕ БЕЗОПАСНОСТИ ПОЛЕТОВ  
В ГРАЖДАНСКОЙ АВИАЦИИ ГОСУДАРСТВ-УЧАСТНИКОВ СОГЛАШЕНИЯ  
О ГРАЖДАНСКОЙ АВИАЦИИ И ОБ ИСПОЛЬЗОВАНИИ  
ВОЗДУШНОГО ПРОСТРАНСТВА В 2025 г.**

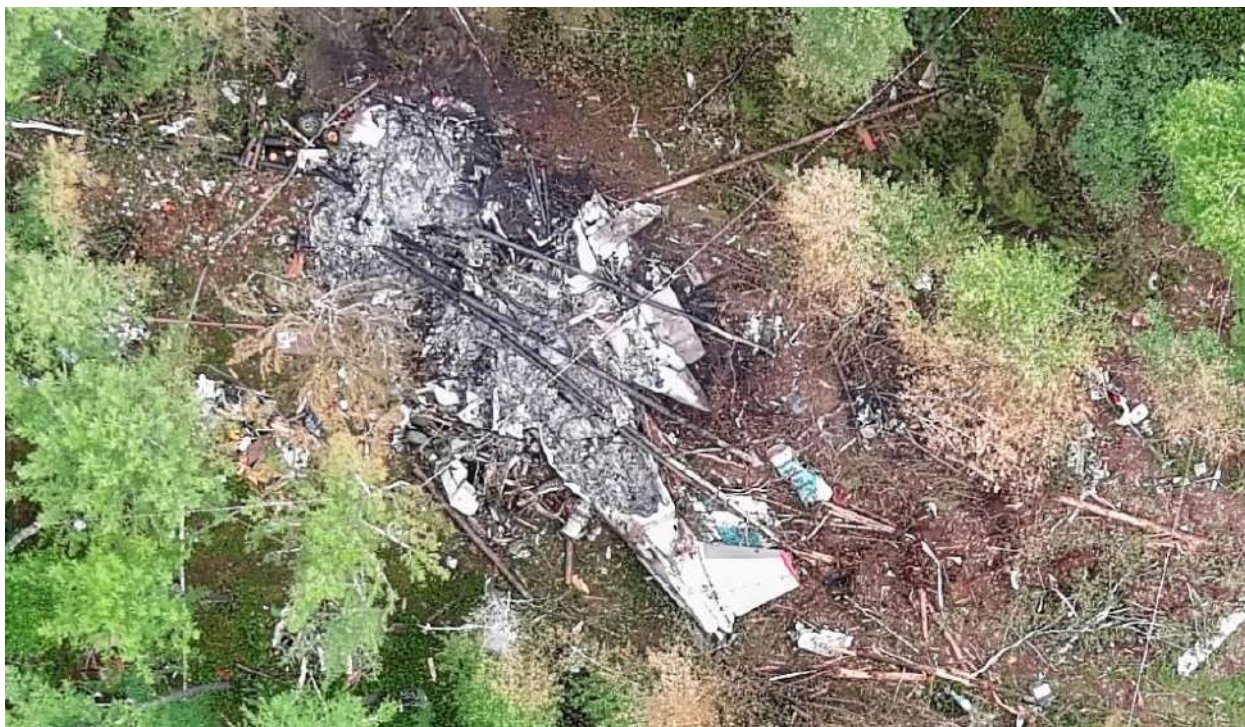
**2.1.1. 24.07.2025 катастрофа самолета Ан-24РВ RA-47315 АО «Авиакомпания «Ангара» Российской Федерации в районе аэродрома Тында (Россия)**

В результате АП ВС разрушено и уничтожено в возникшем после АП наземном пожаре, экипаж и пассажиры погибли.

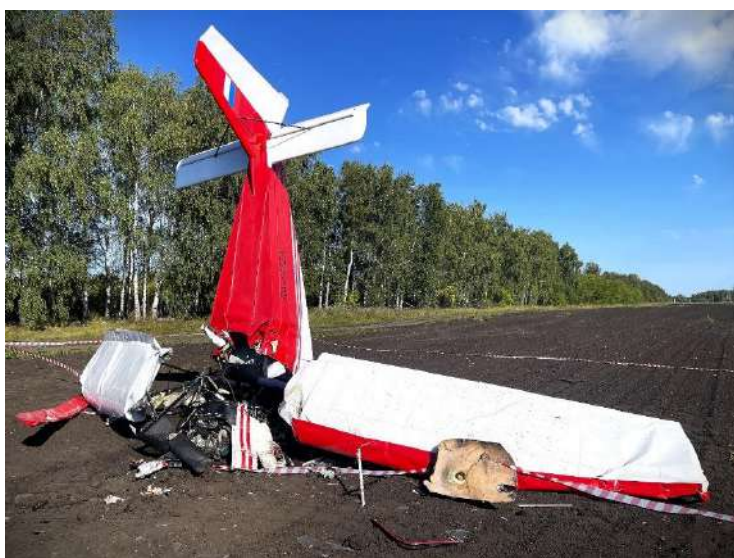
При втором гоне по курсу полета ВС находилась воздушная ЛЭП. Согласно требованиям п. 7.7 ФАП-128, высота пролета над воздушными ЛЭП должна составлять не менее 20 м. КВС требования п. 7.7 ФАП-128 не выполнил и осуществил пролет воздушной ЛЭП под проводами на истинной высоте  $\approx 8$  м.

В процессе третьего гона, в 09:32:16, во избежание столкновения с опорами ЛЭП, КВС приступил к отвороту влево, но с запозданием перевел ВС в набор высоты, что не обеспечивало безопасного пролета над деревьями лесополосы.

В 09:32:22 на скорости 100 – 105 км/ч, высоте  $\approx 15$  м, с креном  $\approx 10^\circ$  произошло столкновение ВС с деревьями лесополосы. В 09:33 ВС столкнулось с земной поверхностью.

В результате АП ВС разрушено, КВС погиб.

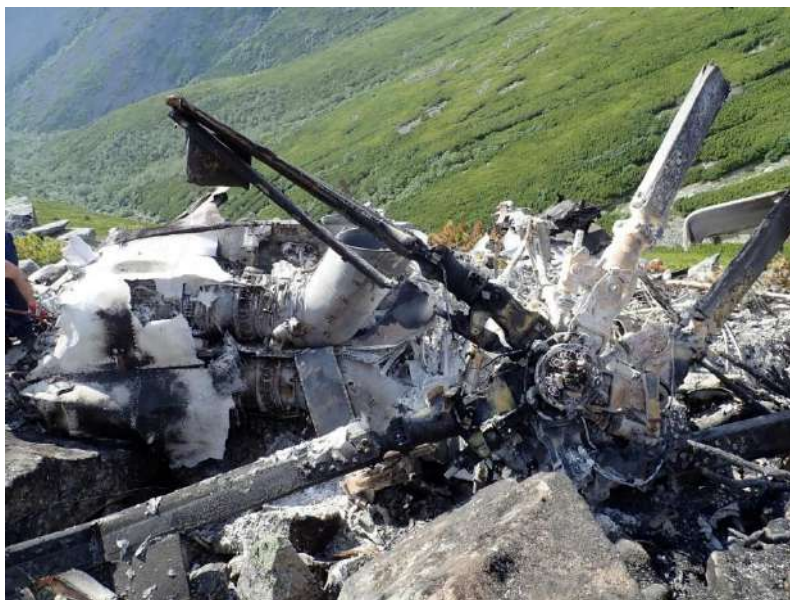
В 15:56:22 на абсолютной высоте 810 м, скорости 160 км/ч, с магнитным курсом 126° и углом тангажа на кабрирование 11° вертолет столкнулся с западным склоном горного хребта (максимальная высота склона в направлении движения ВС – 900 м). Экипаж и пассажиры погибли.

Авиационное происшествие произошло в результате столкновения воздушного судна со склоном горного хребта при выполнении полета в горной местности в условиях закрытия гор облачностью.

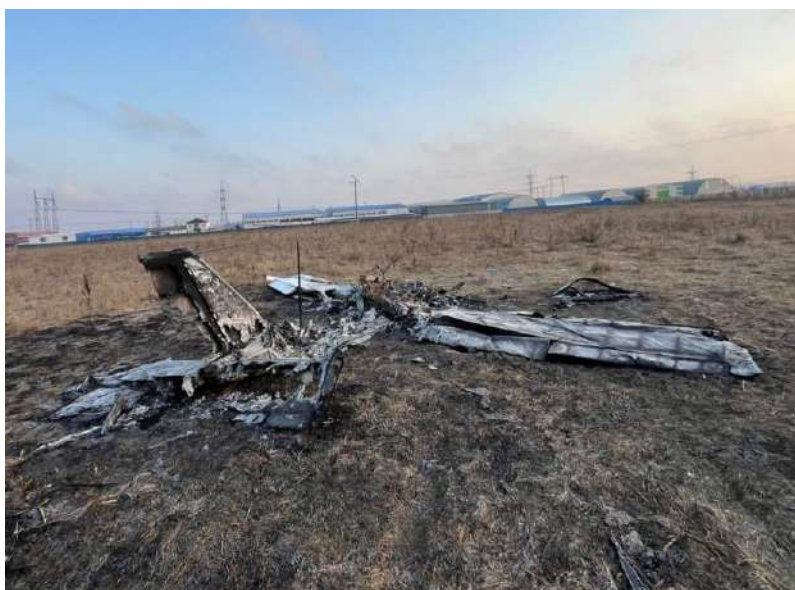
В 12:53 ВС столкнулось с земной поверхностью.

По результатам исследований установлено, что двигатель самолета в момент столкновения с земной поверхностью находился в выключенном состоянии. Выключение двигателя, наиболее вероятно, произошло по причине неучастия в

В результате АП ВС разрушено и сгорело, экипаж погиб.

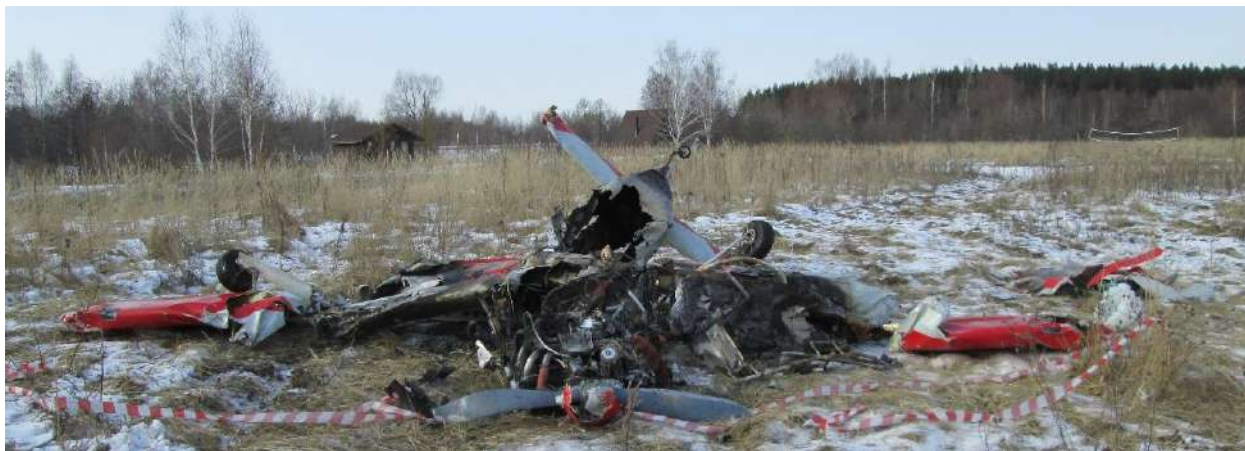
### **3.2. 20.02.2025 катастрофа ЕЭВС самолета «Cetus 704» RV-7 RA-2296G частного лица в Нижегородской области (Россия)**

Согласно п. 3.4 РЛЭ, на ЕЭВС самолете «Cetus 704» RV-7 «...допускается нормальный полет, сваливание (кроме срывов), восьмерки, боевые развороты, спирали, пикирования и горки с углом тангажа до 30°, виражи с креном не более 60°.

*Выполнение других фигур сложного, высшего пилотажа и штопора на самолете «Cetus 704» запрещено».*

В результате АП ВС разрушено и частично уничтожено наземным пожаром, КВС и пассажир погибли.

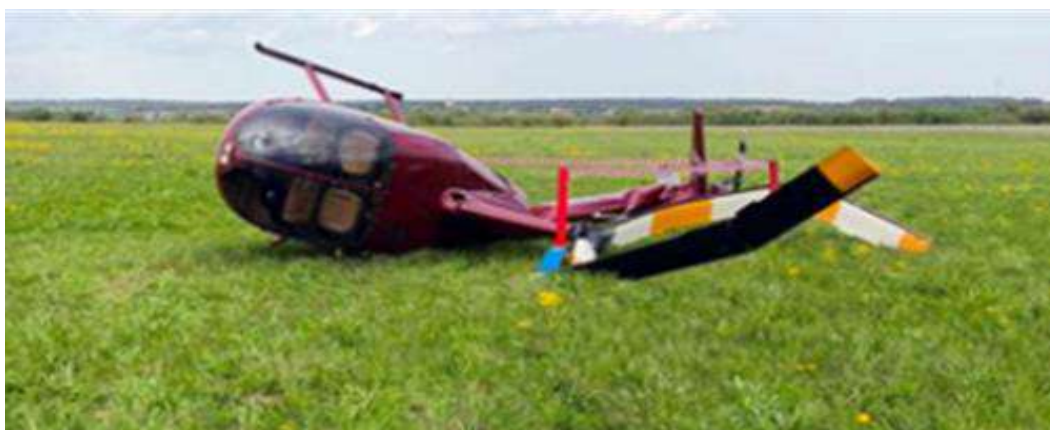
Авиационное происшествие произошло в процессе выполнения посадки на авторотации несущего винта вследствие несвоевременного уменьшения КВС поступательной скорости, что привело к опрокидыванию и повреждению вертолета.

В результате АП ВС существенно повреждено, КВС и пассажир не пострадали.

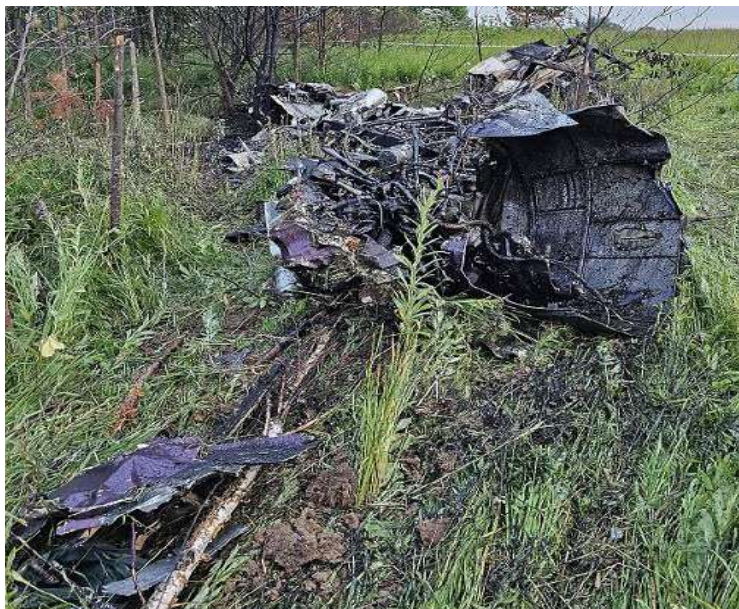
В результате изучения следов падения ВС на земной поверхности установлено, что столкновение ВС с землей произошло первоначально левой консолью крыла и носовой частью самолета с отрывом двигателя от конструкции фюзеляжа. Характер разрушения лопастей воздушного винта свидетельствует о его вращении и о подводе к нему мощности от двигателя в процессе разрушения.

В результате АП ВС полностью разрушено и частично уничтожено наземным пожаром, КВС и пассажиры погибли.

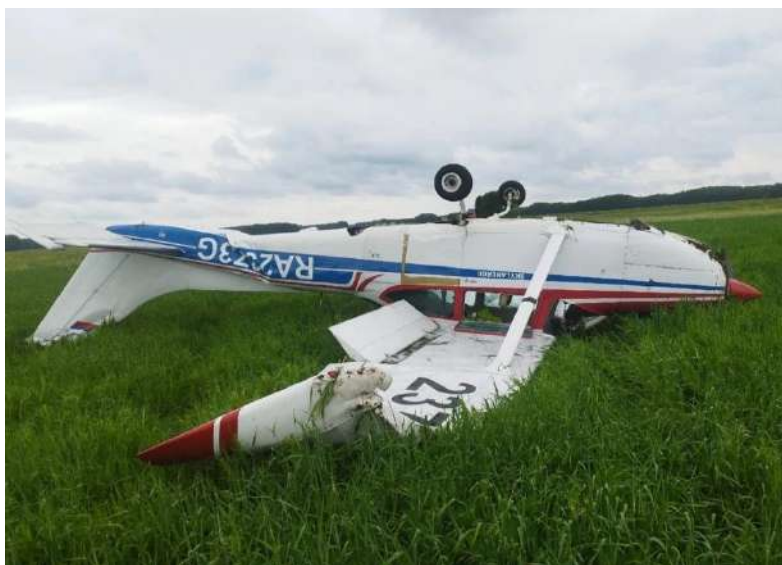
Особая ситуация возникла в процессе выполнения захода на посадку в условиях относительной влажности 72%, при температуре наружного воздуха плюс 19 °С, точке росы плюс 14 °С в процессе уменьшения КВС режима работы двигателя, что способствовало возникновению обледенения карбюратора.

Невключению обогрева карбюратора пилотом могло способствовать отсутствие требований в РЛЭ самолета «Cessna-182RG» по обязательному включению обогрева карбюратора перед посадкой, что является недостатком эксплуатационной документации.

КВС признаков обледенения карбюратора не определил, обогрев не включил, действия по предотвращению обледенения карбюратора не выполнил.

В результате АП ВС существенно повреждено, КВС не пострадал.

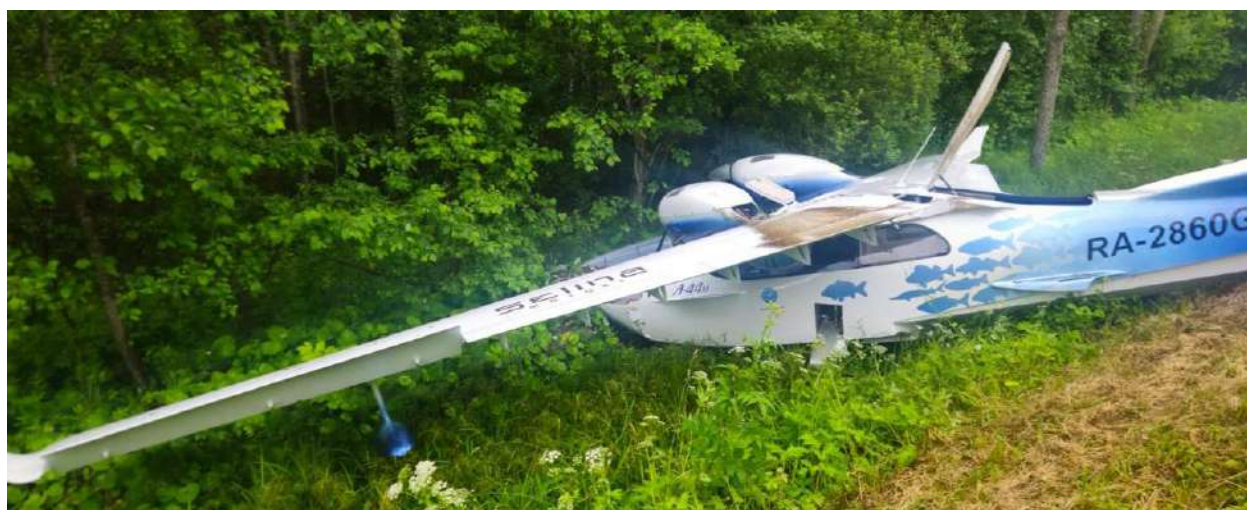
Рост температуры масла в левом двигателе не прекратился, и при достижении температуры масла более 125° в 15:33 произошло самовыключение левого двигателя.

После самовыключения левого двигателя, с целью выдерживания горизонтального полета, КВС увеличил режим работы правого двигателя до «взлетного», однако из-за недостатка тяги полет выполнялся со снижением и уменьшением скорости. КВС принял решение на выполнение вынужденной посадки и в 15:42:25 произвел посадку на автотрассу. На пробеге произошло столкновение ВС левой консолью крыла с дорожным знаком. После столкновения самолет сошел с дорожного покрытия в кювет и получил повреждения.

По результатам исследования отказавшего двигателя установлено, что отказ двигателя Rotax-914 UL2-01 № 9576170 в полете произошел вследствие прогара поршня

№ 2 и разрушения деталей двигателя в результате перегрева. Причиной прогара явилось использование автомобильного бензина с низким октановым числом (86–87) при минимальных требованиях к топливу при эксплуатации двигателей Rotax 914 – октановое число 95.

В результате АП ВС значительно повреждено, КВС и пассажиры не пострадали.

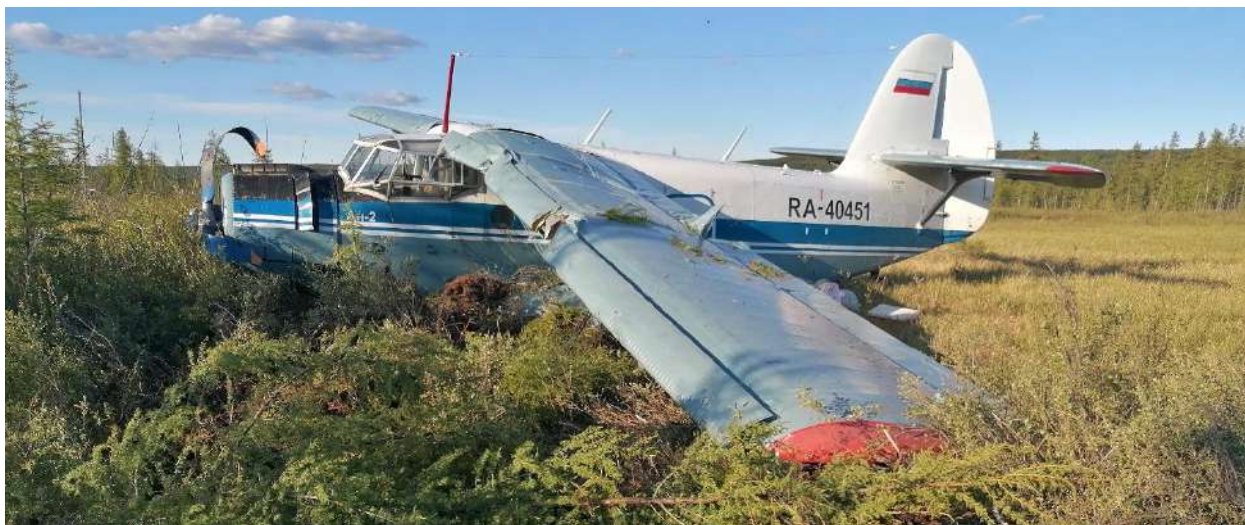
Авиационное происшествие с самолетом произошло при выполнении посадки на площадку, подобранную с воздуха, непригодную для посадки самолетов, что привело к существенному повреждению воздушного судна.

В результате АП ВС получило существенные повреждения. КВС и пассажиры не пострадали.

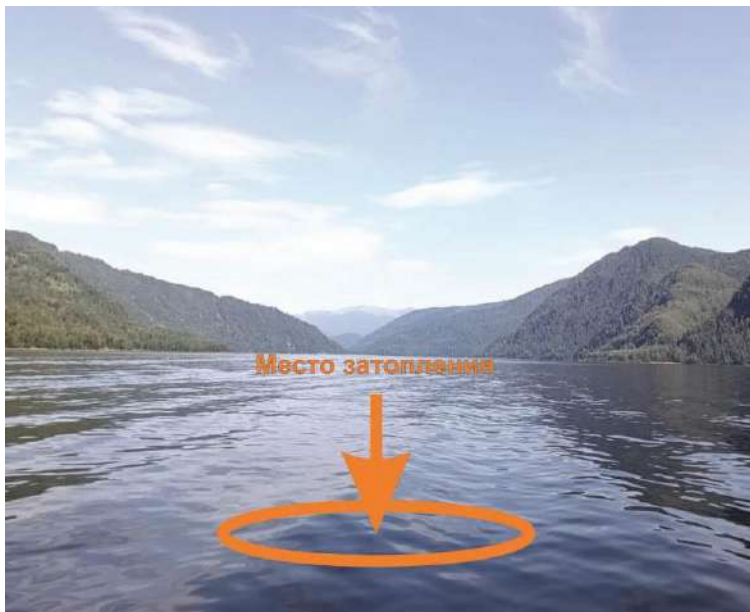
В результате АП вертолет затонул, пилот и пассажир получили серьезные телесные повреждения.

Срок действия сертификата летной годности ВС истек. План полета подавался на другое ВС – R44 RA-05572.

Пилот выполнял полет без доверенности от собственника ВС, без проведения необходимого технического обслуживания, без наличия на борту аварийного радиомаяка.

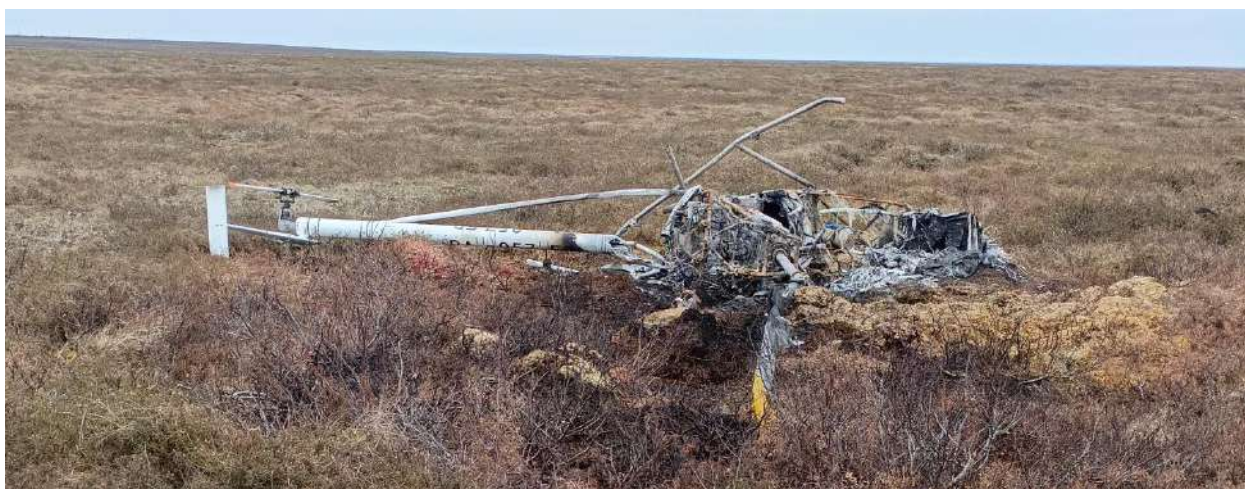
Вследствие посадки с повышенной поступательной и вертикальной скоростями на неподготовленную поверхность произошло опрокидывание БВС и его разрушение, возник пожар.

В результате АП БВС разрушено и уничтожено пожаром на земле, экипаж БВС, а также прочие лица не пострадали.

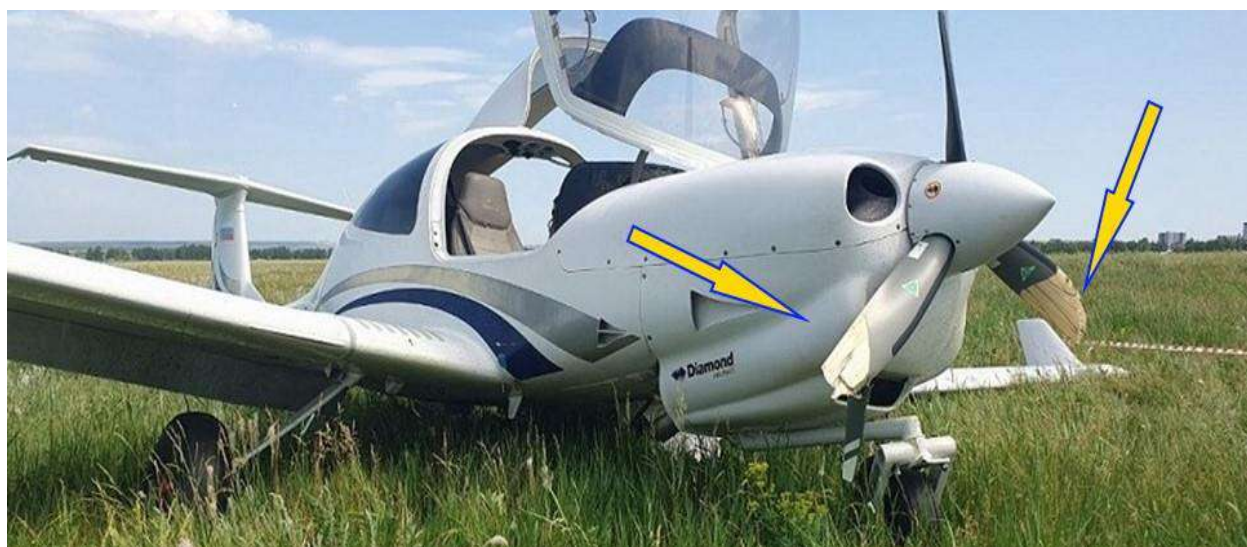
В процессе приземления произошло отделение ВС от ВПП, самолет вышел на закритические углы атаки и перешел в режим сваливания, что привело к последующему касанию поверхности земли правой консолью крыла. Далее самолет с вращением вокруг вертикальной оси вправо на угол  $\approx 360^\circ$  выкатился за пределы ВПП.

В результате АП ВС существенно повреждено, КВС не пострадал.

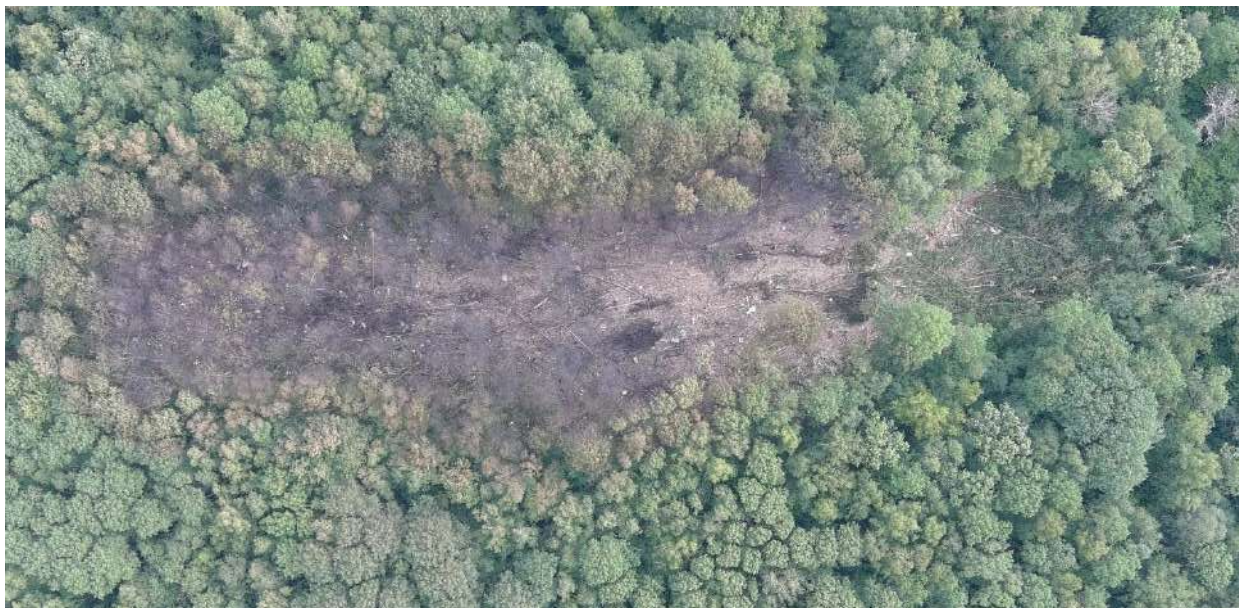
Активация функции защиты по скорости стала возможной в результате превышения ограничения приборной скорости экипажем из-за неопределенности возникшей особой ситуации в полете, выразившейся в отсутствии ожидаемой реакции воздушного судна на управляющие воздействия экипажа, завышенных значениях углов атаки, не соответствующих индицируемым значениям скорости и в отсутствии рекомендаций

летному составу по действиям при отказе ДУА (Сводным перечнем особых ситуаций самолета RRJ-95 не предусмотрены).

Функция ограничения угла атаки была активирована из-за достижения значения консолидированного угла атаки границы начала ее работы вследствие недостоверных (завышенных) показаний углов атаки двух основных систем воздушных сигналов.

Недостоверные показания углов атаки самолета явились следствием перепутывания накладок датчиков углов атаки левого и правого бортов воздушного судна при их демонтаже/монтаже в результате нарушения требований Руководства по технической эксплуатации RRJ-95 в процессе технического обслуживания воздушного судна на авиаремонтном предприятии.

В результате столкновения с земной поверхностью и воспламенения топливовоздушной смеси ВС полностью разрушено, все члены экипажа погибли.
